Designação do projeto | Medidas de Estabilização de Emergência pós incêndio na freguesia da Praia do Ribatejo

Código do Projeto | PDR2020-814-015683

Entidade beneficiária | Município de Vila Nova da Barquinha

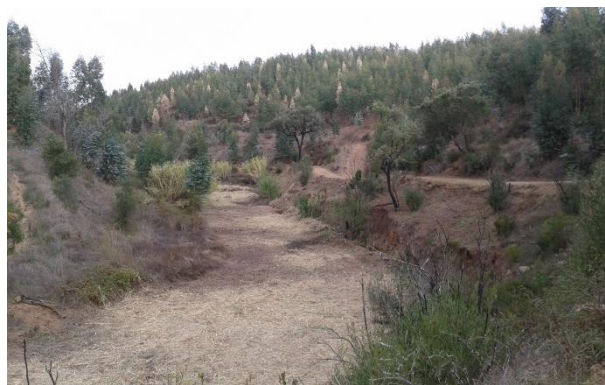
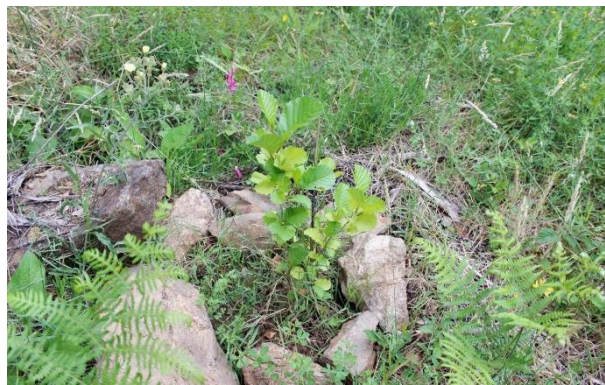
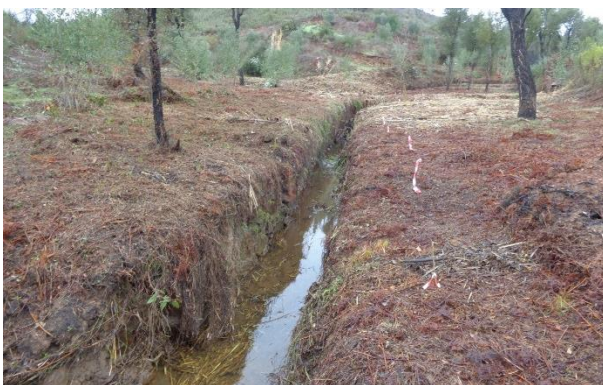
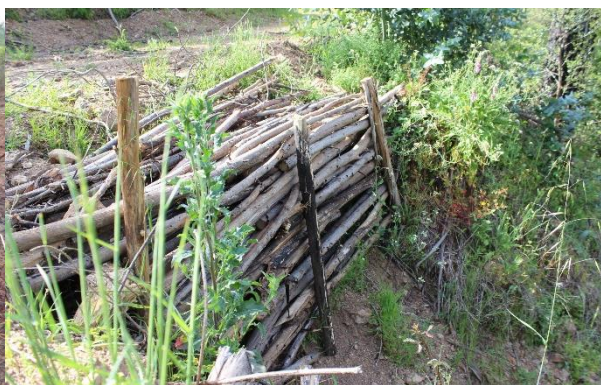
Fig. 1 a 5 - Linhas de água no Vale Martinchel e Vale Grande

Foram intervencionados cerca de 22 km (aproximadamente 54 ha) de extensão de linhas de água, tendo-se realizado, entre outras ações, a sua limpeza e desobstrução, com remoção da vegetação queimada e controlo de infestantes. Em zonas mais degradadas com ausência de vegetação ripícola de porte arbóreo ou arbustivo, foi instalada vegetação ripícola nas faixas de proteção às linhas de água, tendo sido selecionadas para instalação as principais espécies: o freixo-nacional, o amieiro, o vidoeiro, o lodão-bastardo, o ulmeiro, a borrazeira-branca (estacas enraizadas), o carvalho-português, o sobreiro, azinheira e o medronheiro. Foram ainda desobstruídas passagens hidráulicas e corrigidas situações de erosão hídrica, recorrendo a técnicas de engenharia natural, nomeadamente com a instalação de grades de vegetação associadas a “muro” de suporte vivo em madeira, fascinas e estacas vivas.
